Das Dach der Kirche von Oradour

Ernst A. Lumpe

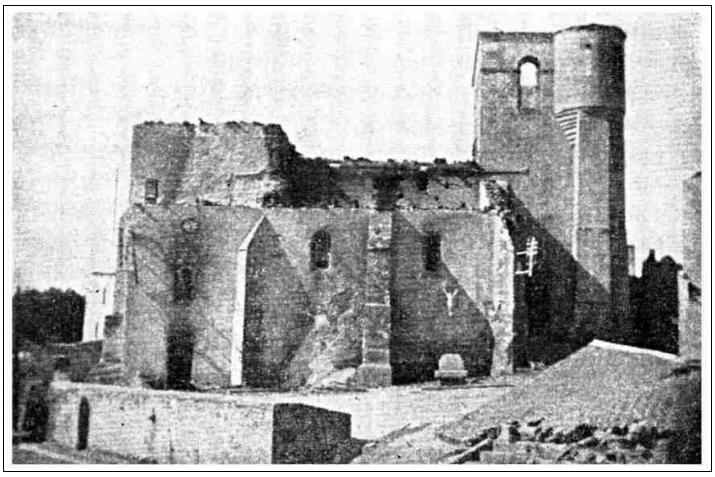
Zweifelsfrei hat links, also in der dort befindlichen Sakristei, ein Brand seine deutlichen Spuren hinterlassen.

Was durch Untersuchungen solcher Fotos und durch den Zustand im Innern des Gebäudes zweifelsfrei festgestellt werden kann ist jedoch die Tatsache, daß es keinen Brand innen in der dort befindlichen Kapelle Notre Dame gab und deren zwei Fenster überdies nicht zerstört wurden. Insofern ist die Darstellung des aus diesen beiden Fenstern austretenden Qualms eines innen lodernden Brandes sachlich falsch.

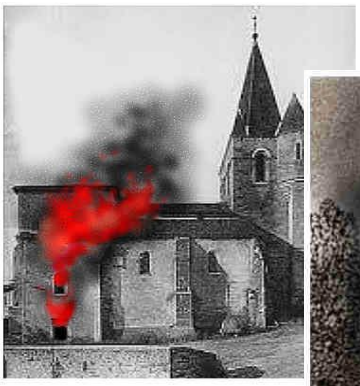
Links: Veranschaulicht wird hier, wie der Brand der Sakristei auf das Dach des **nördlichen Seitenschiffs** und damit auch auf das **Dach des Hauptschiffs** übergesprungen sein könnte...

...und wie der Brand des an die Kirche übergangslos anstoßenden Daches eines großen Stalles auf das **südliche Dach** der Kirche übergesprungen sein könnte.

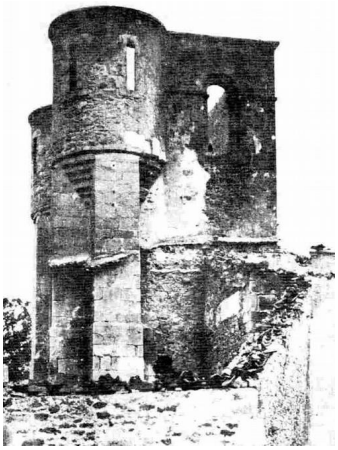
Rechts: Dabei wurde die **Südfassade** des Turmes **geschwärzt**, wie einem historischen Foto deutlich zu entnehmen ist.
Der weiße Bereich ist eine von der Hitze abgesprengte Schicht, unter der der originale helle Farbton der Steine hervortrat. Horizontal und leicht schräg verlaufend, sind deutlich die Ansätze zu erkennen, wo das Dach an die Mauer des Turmes stieß.

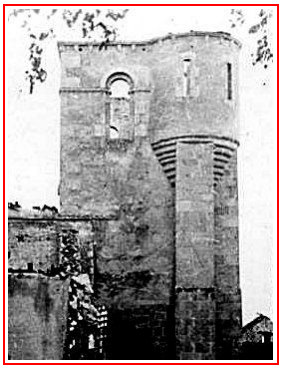
Links: Die Schwärzung des Turmes ist auch hier deutlich zu erkennen - ebenfalls die noch später im Text eine Rolle spielende Auffälligkeit, daß keinerlei Balkenreste des südlichen Teils des Daches zu erkennen sind.

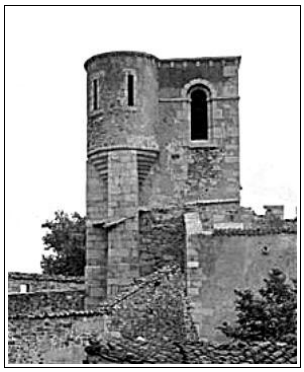
Rechts: Daß hingegen auf der Nordseite des Turmes **keinerlei Schwärzung** der Mauer rund um das Fenster beobachtet werden konnte, zeigt eine Aufnahme rechts, die ebenfalls im gleichen Zeitraum entstanden ist.

Rechts: Daß aber nach einer nicht näher bestimmbaren Zeit die Schwärzung der Südseite des Turmes durch den Einfluß von „Wind und Wetter" **verschwand**, wird durch die nebenstehende Aufnahme deutlich, die den Turm nach Einbau der Betondecke zeigt.

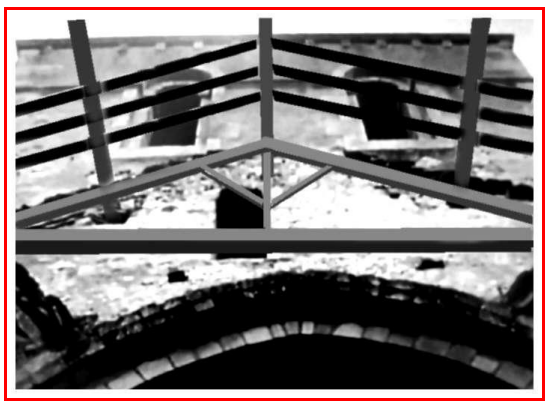
Links: Standfoto aus einem Film der ORTF aus dem Jahre 1947. Die Mauertasche für den **Firstbalken** ist hier kaum zu sehen. Deutlich wird auch, daß zu diesem Zeitpunkt bereits der Turm nach oben hin mit einer Betondecke verschlossen worden war.

Rechts: Vereinfachte Rekonstruktion des Dachstuhls der Kirche in Oradour.
Auf eine Andeutung der Längsbretter für die Dachpfannen und den gemutmaßten Fußboden wurde verzichtet.

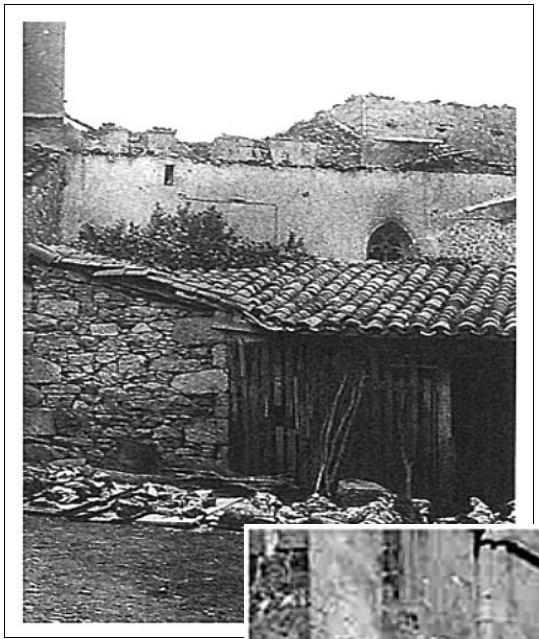
Wichtig im vorliegenden Zusammenhang ist aber der **Hintergrund**. Die Südmauer der Kirche mit dem gotischen Fenster rechts zeigt sich unversehrt und mit keinen wahrnehmbaren Brandspuren.

Das darüberliegende Dach scheint vollkommen verschwunden. Vorragende Balkenreste sind dort und oberhalb der anschließenden Mauer des Hauptschiffs, die selbst Schäden aufzuweisen scheint, **keine** zu erkennen, Ganz links der erwähnte, schräg an der Turmwand lehnende Balkenrest. Diese Ansicht des südlichen Daches bestätigt ein weiteres Mal das, was oben auf S.3 bereits fotografisch dokumentiert werden konnte.

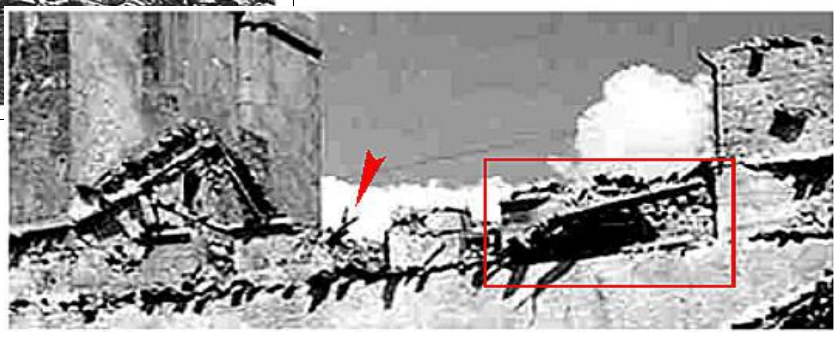
Links: Der rote Pfeil markiert ein hochragendes Balkenende der auf dem Gewölbe liegenden Reste des zerstörten Dachstuhls, . . .

. . . im rot umrandeten Rechteck aber liegt, leicht schräg und so, als könne es jeden Moment herunterfallen, ein 2 bis 3 Quadratmeter großes, noch zusammenhaltendes **Stück des Daches** ohne Dachpfannen. Die Form des Schattens durch die hochstehende Sonne weist **eindeutig** auf eine Fläche hin, wobei noch zwei Balken, die zu diesem Fragment gehören, einen langen Schatten auf die Südmauer werfen.

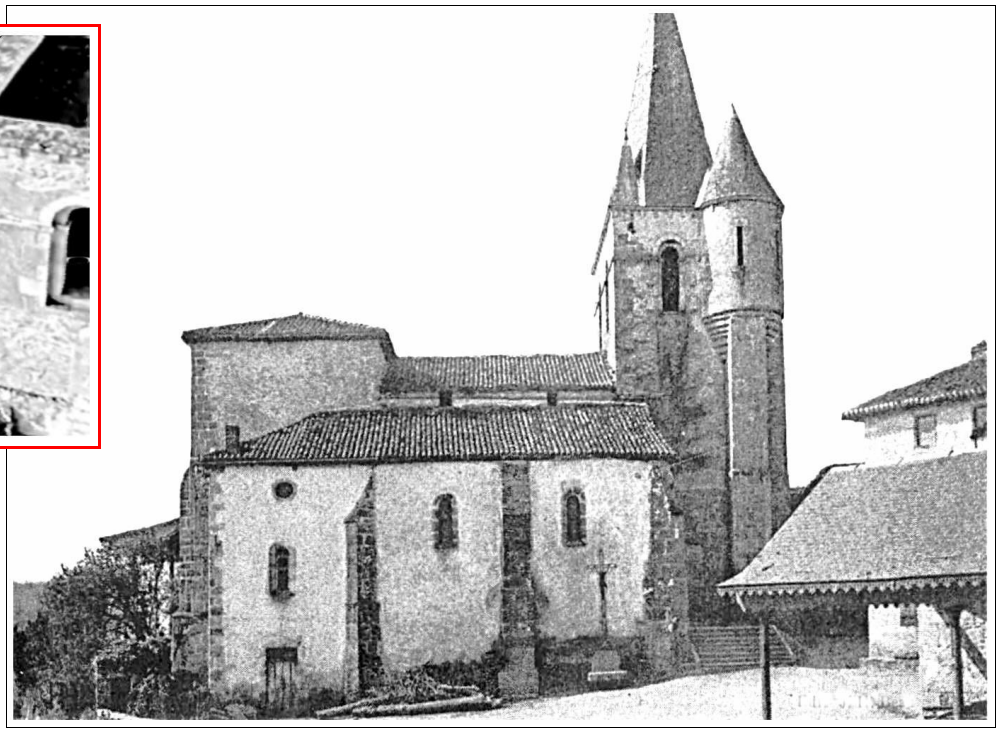
Der Anblick des zerstörten Hauptdaches.
(Näherungsweise **Rekonstruktion** des Verfassers auf der Grundlage der vorhandenen Filmaufnahmen vom September 1944.)

Die Fragezeichen zeigen Zonen an, deren Zerstörungszustand fotografisch nicht direkt dokumentiert ist, mutmaßlich aber durch Brand verursacht wurde.
